Lote Villa Esperanza, Soplaviento: Evaluación de amenaza de inundación

9. INFORMACIÓN BÁSICA PARA LA TOMA DE DECISIONES DE LA GESTIÓN DEL RIESGO: ORIGEN Y DESTINO

a. Información recolectada en la visita de campo

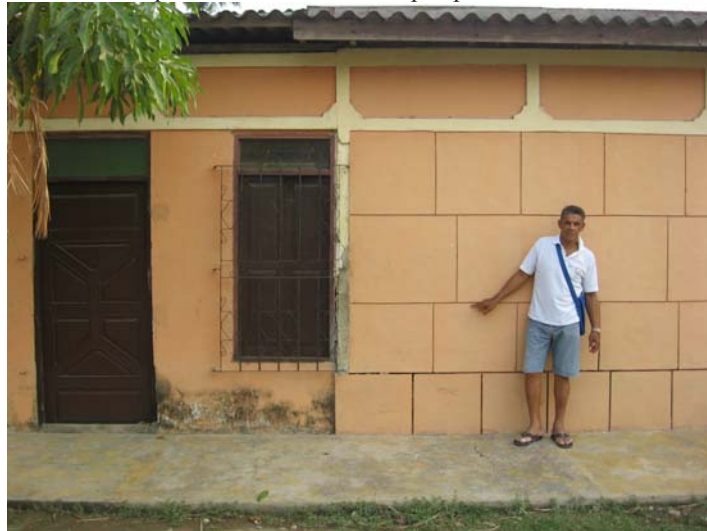
Niveles de inundación esperados (izquierda) e inesperados (derecha) en casco urbano de Soplaviento

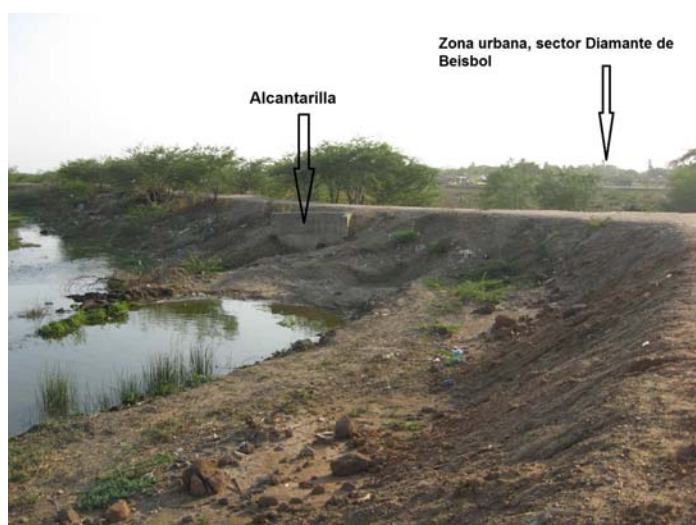
Actualmente el casco urbano y parte de la zona rural, están encerrados en medio de jarillones altos, que en algunos sectores al E conforman compartimientos o piscinas (foto 6), áreas de acumulación de aguas lluvias, con un boquete que lleva hacia el playón de la ciénaga Capote. Allí llegan aguas conducidas por algunos canales de drenaje a cielo abierto en la zona urbana y pasan a las piscinas a través de una alcantarilla con compuertas (foto 7).

Foto 6. Jarillón perimetral urbano en el sector del cementerio y del diamante de beisbol; alcantarilla de paso hacia sector encerrado entre jarillones (izq.), con boquete al playón de la ciénaga Capote (fondo a la izq.).

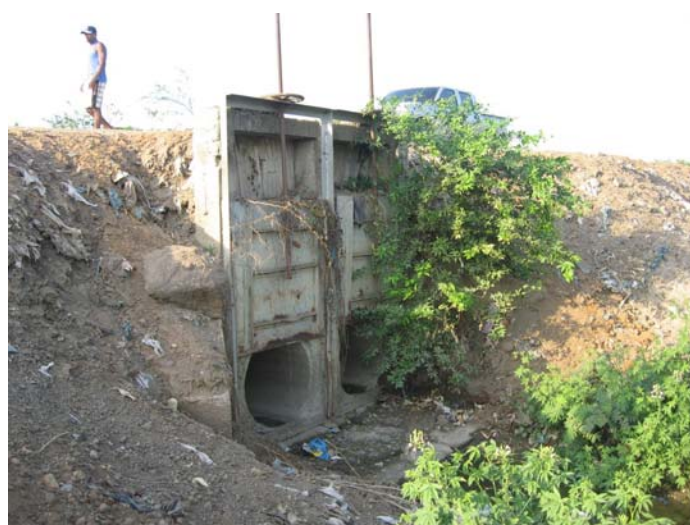
Foto 7. Alcantarilla al noreste de la zona urbana a donde llegan canales urbanos para pasar a áreas de depósito de aguas (piscinas); pasaría a la ciénaga por boquete en el jarillón o por bombeo.

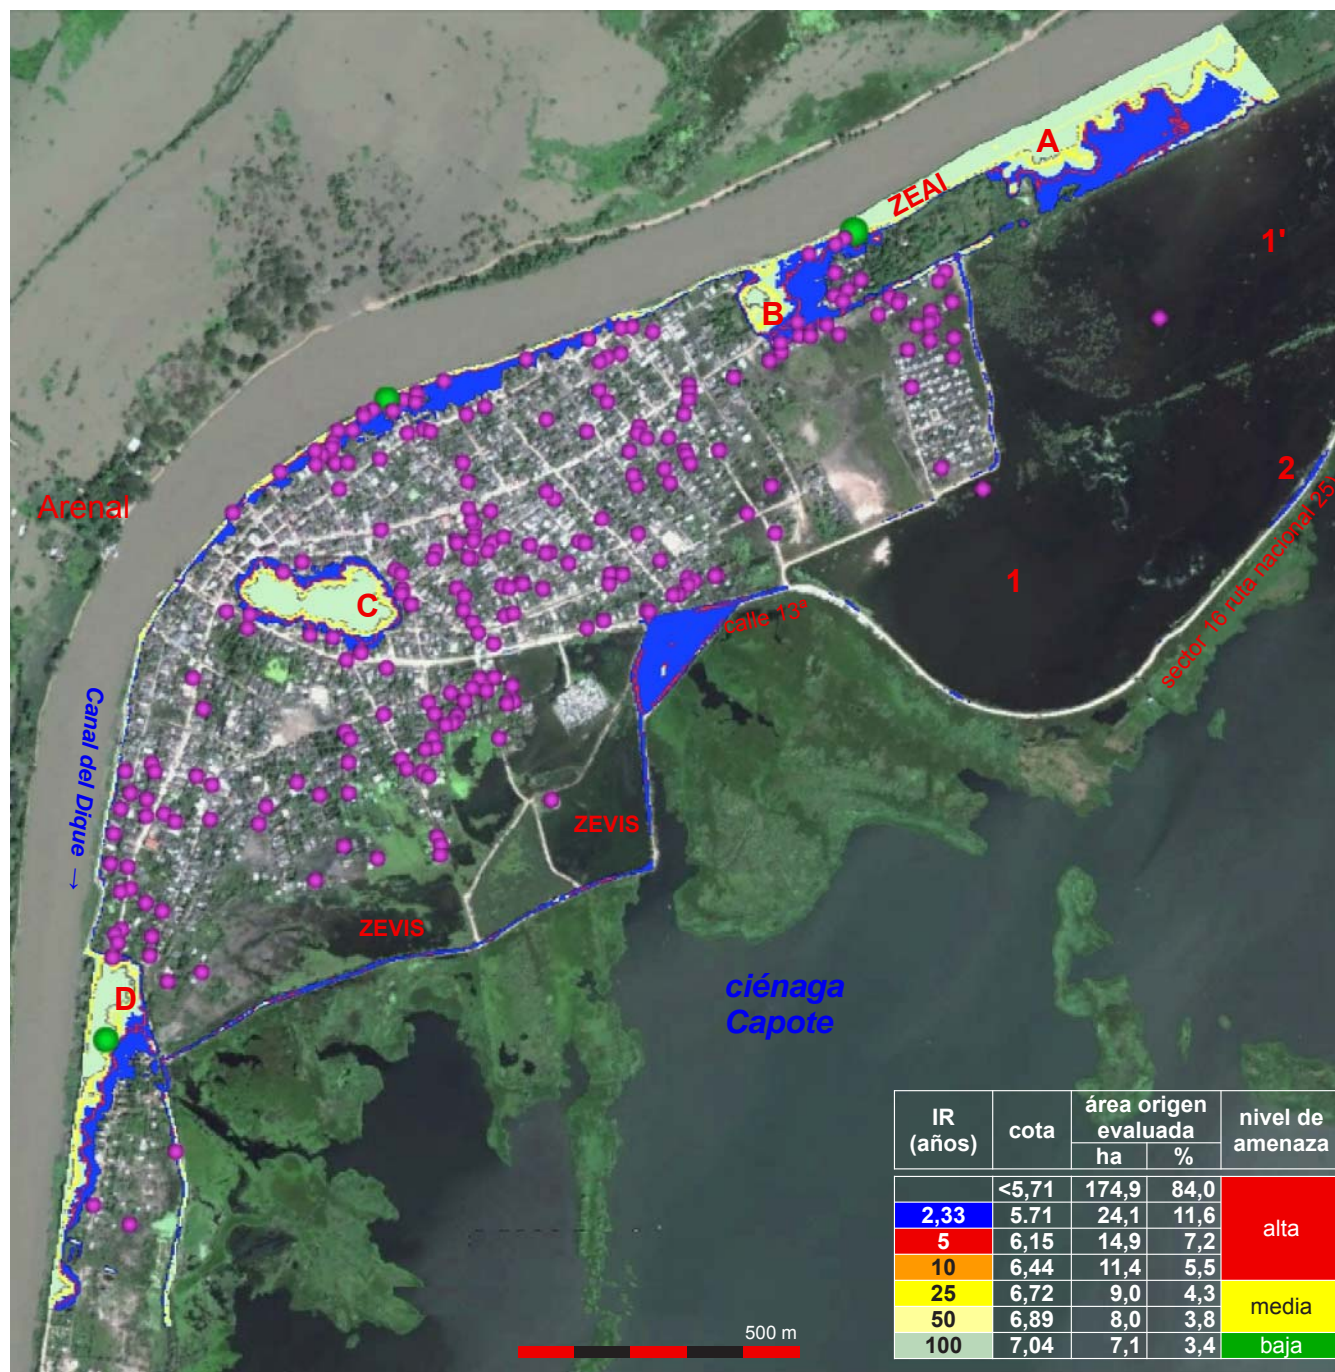
Mapa 2. Evaluación de amenaza de inundación, casco urbano de Soplaviento (origen), perímetro afectado por la inundación y evaluado para censo REUNIDOS; incluye: casco urbano actual según el EOT 2004, y las áreas de expansión urbana de los Ajustes al EOT 2010, en total 208 ha.

La leyenda muestra los niveles de creciente para intervalos de recurrencia desde 2,33 hasta 100 años, las áreas y porcentajes que yacen por encima de dichas cotas y el nivel de amenaza, según criterios del FONDO ADAPTACIÓN. Las áreas no coloreadas (84%) yacen por debajo de la cota de creciente con IR = 2,33 y son de *alta amenaza* de inundación; éstas incluyen los sectores bajos 1 y 1', playones de la ciénaga - Capote, aislados por el terraplén de la vía a Calamar, recogen aguas lluvias del tejido urbano. La creciente ingresó a estas áreas por un trecho bajo del terraplén vial [2].

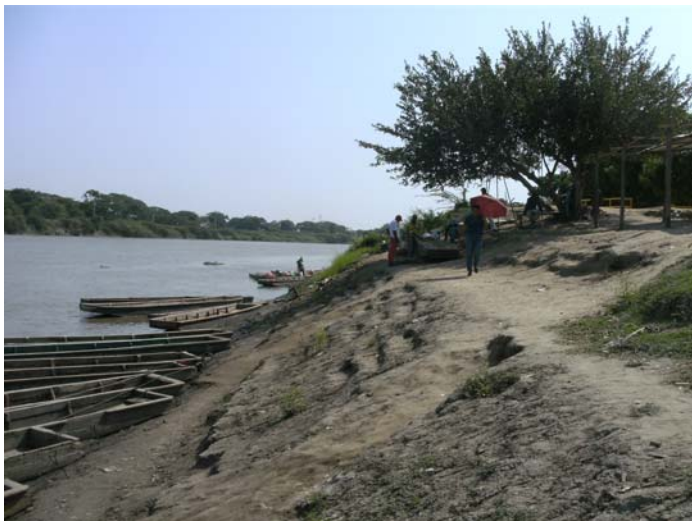
Esta amenaza hace que se considere siempre en el EOT, la necesidad de tener un muro de contención a lo largo del límite N del área urbana con la orilla izquierda del canal, sobre la cual llega el agua del mismo antes de tomar la curva frente a Arenal (San Estanislao). Actualmente el jarillón allí, aunque alto, presenta en gran parte taludes de pendientes moderadas, algunas ocupadas por patios de viviendas y en otras por los accesos a los botes (embarcaderos) (Fotos 8 y 9).

Foto 8. Lado húmedo del jarillón en la margen izquierda del Canal del Dique, embarcadero, zona urbana de Soplaviento, detrás del barrio La Loma.

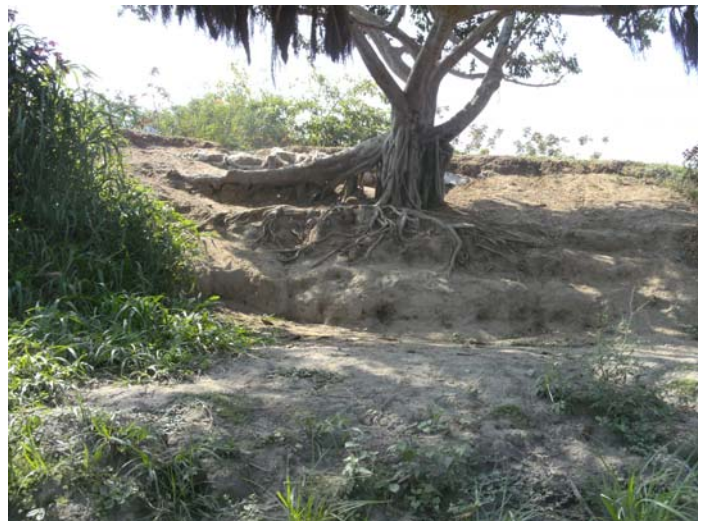
Foto 9. Erosión progresiva sobre el lado húmedo del jarillón de la margen izquierda del Canal del Dique en la zona urbana de Soplaviento, entre el embarcadero y el cruce del ferry.

Al formar parte del intradós de la curva del canal, se favoreció la formación de una isla, que luego con los trabajos de rectificación del canal ha quedado como banco paralelo y cercano a la margen izquierda, lo cual obliga a redireccionar los remolcadores hacia la otra margen, disminuyendo así el efecto erosivo del oleaje producido por los motores.

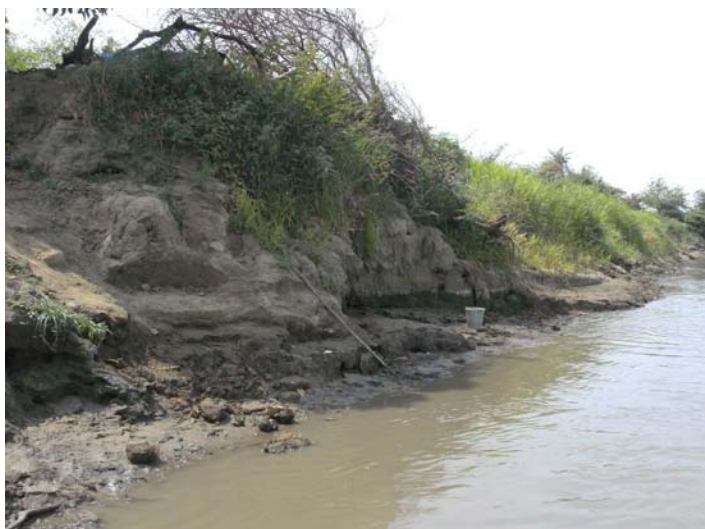
Foto 10. Talud margen izquierda del canal del Dique frente al terreno de la Invasión o Villa Esperanza. Acceso de pobladores y sitio de socavación.

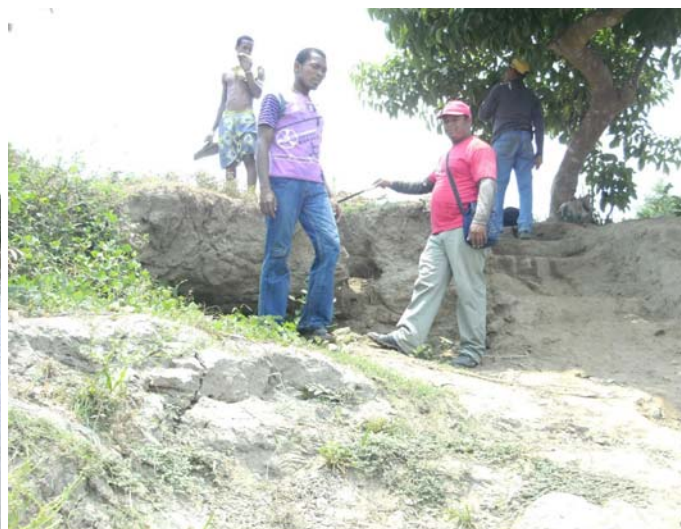
Foto 11. Borde del talud sobre margen izquierda del canal del Dique frente al terreno de la Invasión o Villa Esperanza, a donde puede llegar el agua de crecientes periódicas.

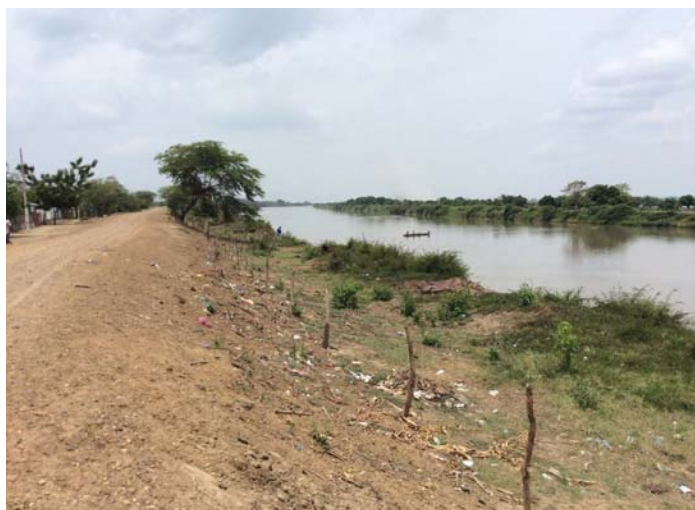
Foto 12. Margen izquierda del canal del Dique frente al terreno de la Invasión o Villa Esperanza. Jarillón recientemente readecuado como vía carretable a Mahates.

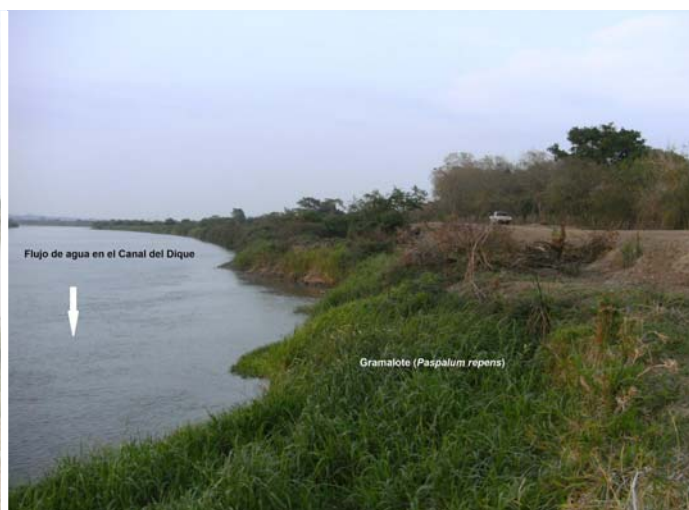
Foto 13. Margen izquierda del Canal del Dique, sitio de socavación, aguas abajo de lote de Villa Esperanza, nótese la cercanía del jarillón carretable.

Muy al sur (1,37 km), del área de la Invasión³⁵ o Villa Esperanza, previo a una curva a la izquierda, el canal se amplía, la ronda se reduce a unos 10 m de anchura y se presenta sobre la margen izquierda una zona de socavación (fotos 13 y 14).

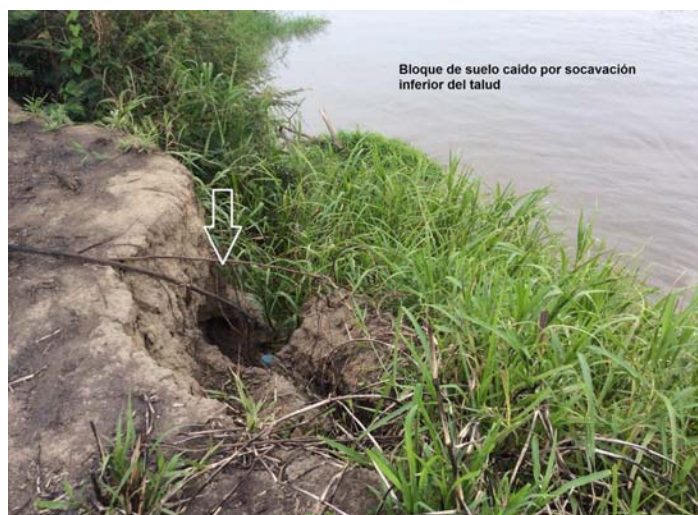
Foto 14. Detalle del talud de la margen izquierda del Canal del Dique aguas abajo de Villa Esperanza. Sitio de socavación con descenso de bloques de suelo con cobertura de gramalote.

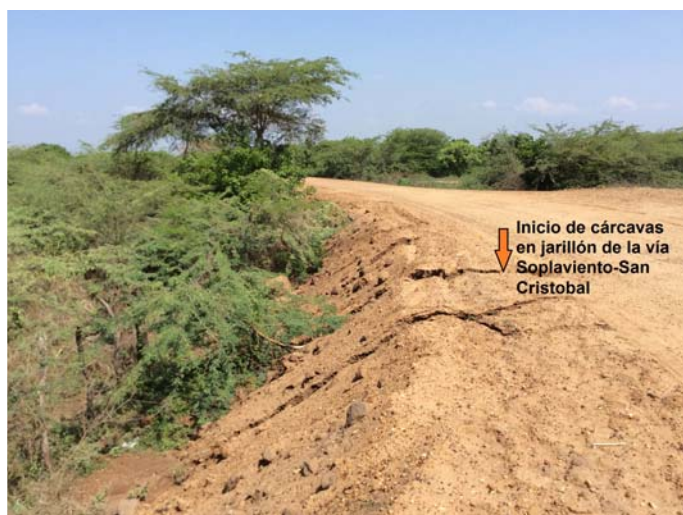
Foto 15. Jarillón vial hacia San Cristóbal, a la salida del área urbana de Soplaviento. Material blando, que con las primeras lluvias se ha erosionado.

Allí, además del jarillón de la vía, posterior y hacia el playón de la ciénaga, se ubica otro jarillón que también se extiende hacia el sur, cortando la posibilidad de que los chorros o caños³⁶ se conecten con el Canal. Se puede inferir la susceptibilidad a procesos de inestabilidad que amenazan la integridad del terraplén vial en este sitio y podrían facilitar el ingreso de agua desde el Canal del Dique. Muchos de los jarillones recientemente trabajados, presentan costados poco apisonados por lo cual con las primeras lluvias el material se ha puesto blando y presenta ya grietas iniciales de erosión pluvial (foto 15).

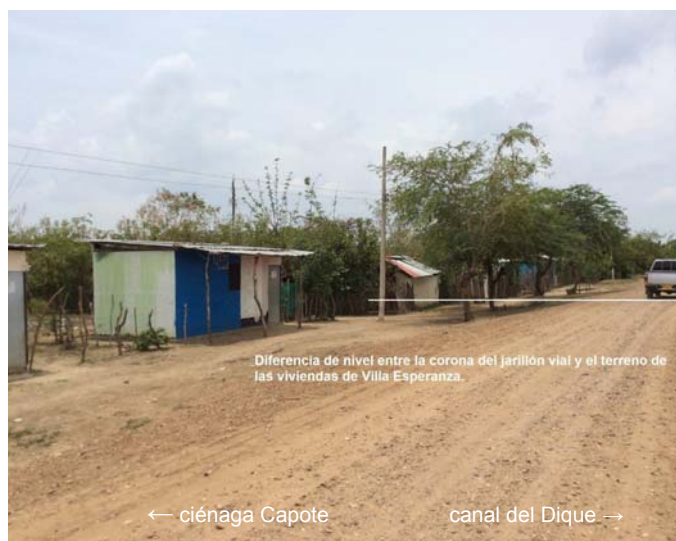
Foto 16. Jarillón vial hacia Mahates frente a la Invasión o Villa Esperanza. Acceso de pobladores y sitio de socavación. Se aprecia la leve diferencia de niveles entre la vía y las viviendas.

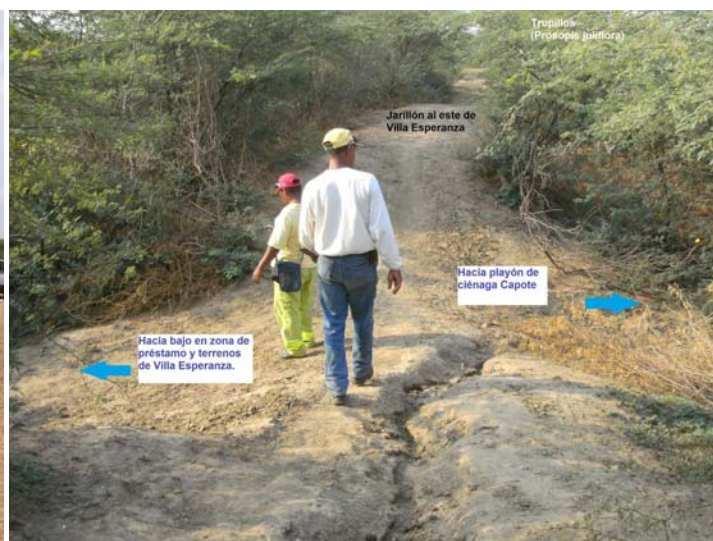
Foto 17. Jarillón al este del terreno de la Invasión o Villa Esperanza. Sitio de menor altura por apertura para desagüe de bajos en zonas de préstamo (izq.) hacia el playón de la ciénaga Capote (der.).

En este jarillón entre la Invasión y la ciénaga Capote, se presenta un boquete (foto 17), el cual, según los pobladores, es el desagüe de los bajos o zonas de préstamo que acumulan aguas lluvias y que son evacuadas así hacia el playón de la ciénaga Capote (foto 18). Esta situación es considerada normal, sin embargo si la ciénaga crece dicho boquete es tapado. Un poblador de la Invasión señala la conveniencia de instalar unas compuertas de control allí. El jarillón que separa la ciénaga de la población puede ser precario en una situación de niveles altos en la ciénaga. Se podría estudiar la posibilidad de reforzarlo o ampliarlo hacia los lados y eventualmente con mayor altura, dependiendo del estimativo de niveles probables.

³⁹ La cota mínima del jarillón oriental yace 0,26 m por debajo del nivel de la creciente centenaria, pero es un boquete abierto por los vecinos para drenar las aguas lluvias hacia la ciénaga y éste es obturado durante las crecientes, cuando la ciénaga sube de nivel. Véanse fotos 17 y 18.

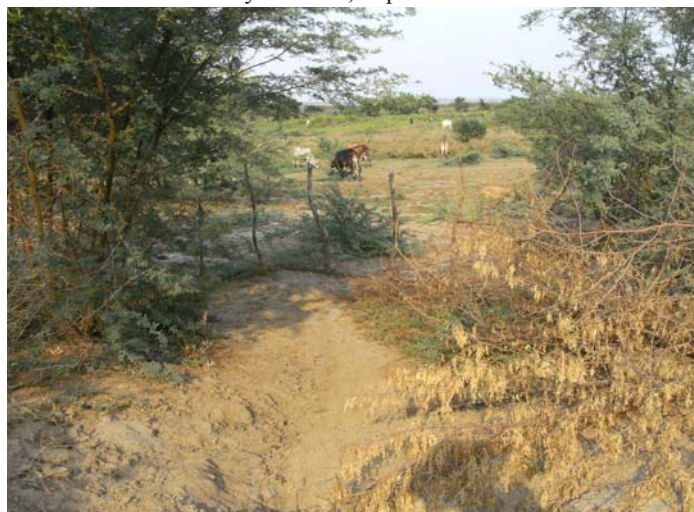
Foto 18. Boquete del jarillón este de Villa Esperanza hacia el playón de la ciénaga, con pastoreo de ganado, muy al fondo espejo de agua en final de la sequía (abril 2014).

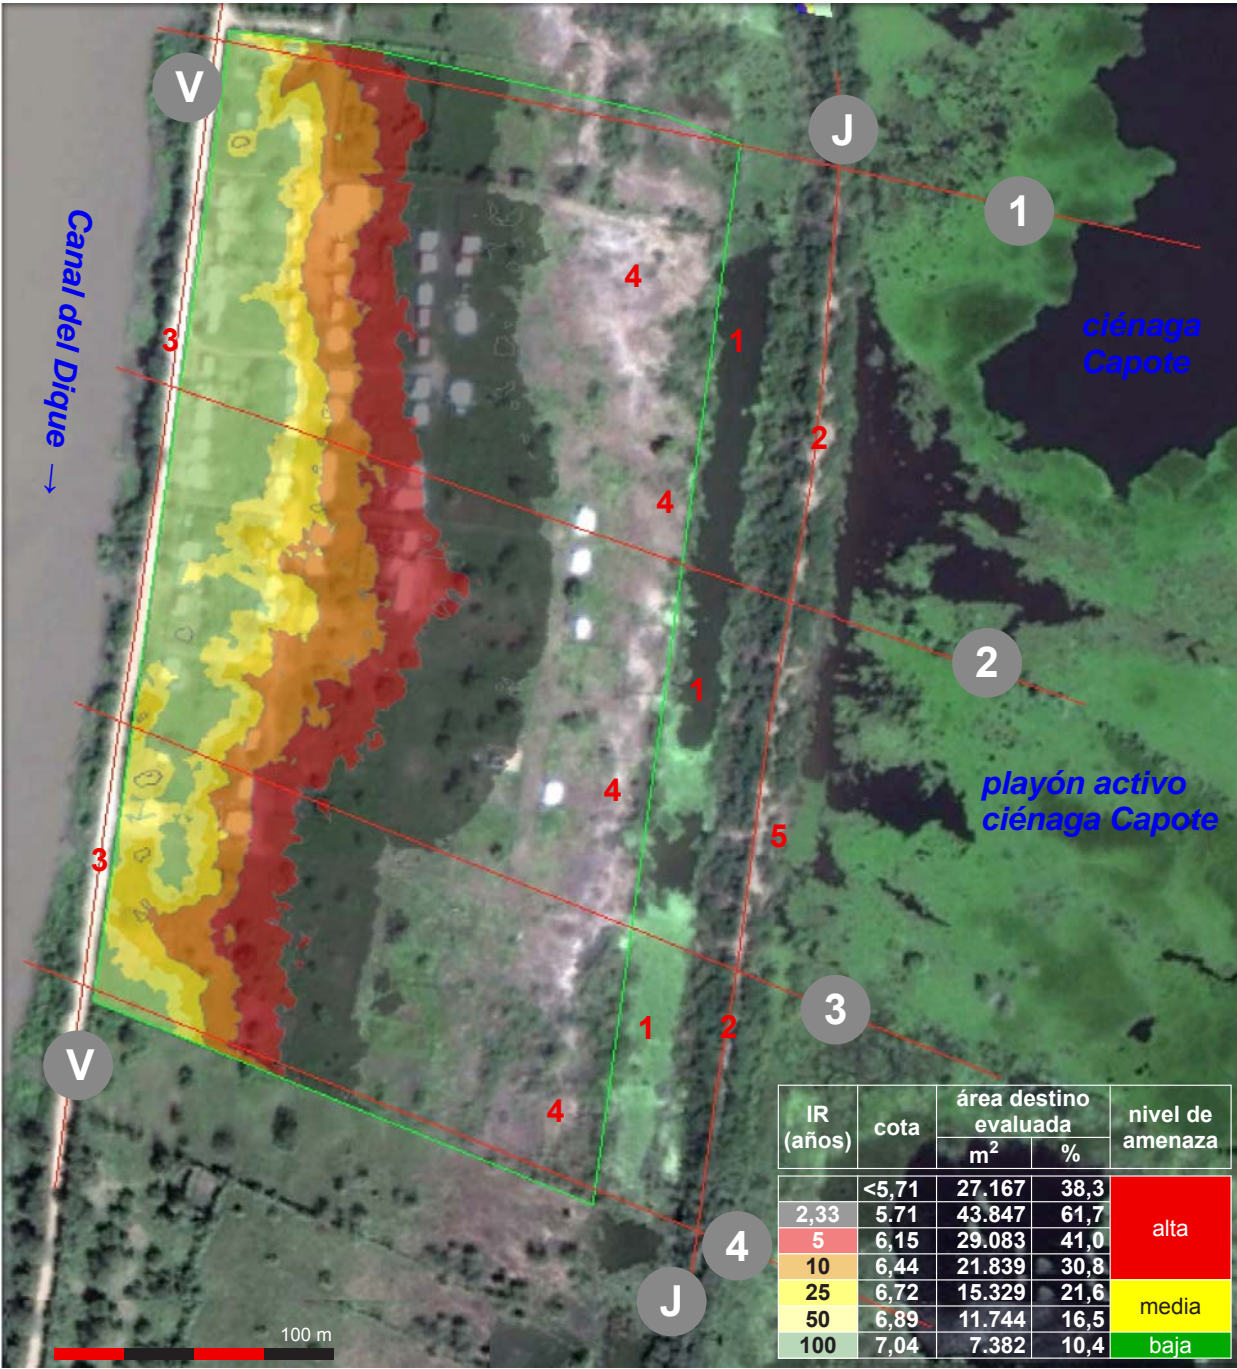
Mapa 3. Evaluación de amenaza de inundación, lote Villa Esperanza, Soplaviento, destino de viviendas incluidas en censo **Reunidos** que no pueden ser re-construidas in situ por amenaza media o alta de inundación (véase Mapa 1.). La leyenda muestra: (i) los niveles de crecientes con diferentes intervalos de recurrencia desde 2,33 años hasta 100 años, (ii) las áreas en m² que yacen sobre dichos niveles, (iii) el % en relación con el área total del lote (71.014 m²) y el nivel de amenaza de inundación, definido según criterios establecidos por el FONDO ADAPTACIÓN. La mayor parte del área de Villa Esperanza está por debajo de la creciente centenaria y por tanto con un nivel de amenaza alto; sin embargo, los jarillones vial [3], margen izquierda del Canal del Dique y perimetral de la ciénaga Capote [2] impiden el ingreso de aguas al playón, principal geoforma sobre la cual se ha desarrollado la ciudad, incluso Villa Esperanza. La pendiente general del terreno es hacia el E, en dirección de la ciénaga Capote (véase fig. 5.), pero la protección de los jarillones también impide el drenaje de la escorrentía; ésta se acumula en la base del talud interno del jarillón [2] en un cordón de bajos [1] formados por excavación de materiales de préstamo utilizados para la construcción misma del jarillón perimetral [2]. Esta situación exige a los pobladores la apertura de boquetes para drenar el terreno, pero a su vez permite el ingreso de agua de la ciénaga durante las crecientes. La construcción del jarillón oriental [2] disectó el playón y dió origen a una sequía artificial permanente y creciente de los suelos del lado interno, en el lindero oriental del lote; este fenómeno se manifiesta en la faja grisácea [4], un *playón salino* por acumulación de sales y afloramiento de la *cuña salina*, en el sector más bajo del lote. La existencia de esta faja atestigua la ausencia prolongada de inundación: las aguas del canal del Dique son frenadas por el terraplén vial [3], las de la ciénaga por el jarillón oriental [2] y los bajos [1] recogen la escorrentía local. Los perfiles transversales 1 a 4 y longitudinales J y V, subrayan la dinámica general del drenaje y la persistencia de la sequía en Villa Esperanza.

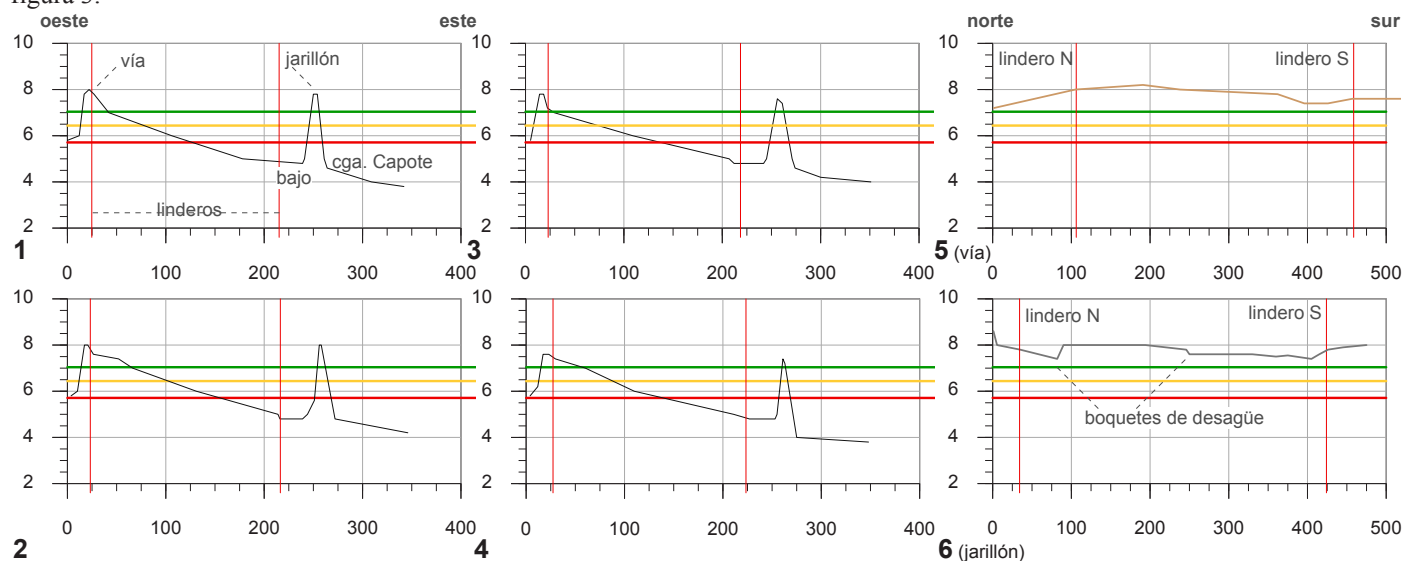
Estas características están además limitadas por la existencia de los jarillones oriental (perimetral de la ciénaga Capote) y occidental (vía carretable a Mahates), cuyas cotas mínimas están por encima de los niveles esperados de la creciente centenaria³⁹, véase figura 3.

Figura 3. Perfiles O – E desde la margen izquierda del Canal del Dique hasta la ciénaga Capote, a la altura del lote Villa Esperanza (gráficas 1. a 4.) y de los jarillones vial (gráfica 5.) y perimetral de la ciénaga (gráfica 6), éstos en dirección N - S. Las líneas verde, amarilla y roja corresponden a los niveles esperados de crecientes con intervalos de recurrencia de 100, 10 y 2,33 años, respectivamente, i. e., con amenazas de inundación *baja*, *media* y *alta*. Los picos de los perfiles 1. a 4. corresponden a las crestas del terraplén vial y del jarillón de la ciénaga Capote; los valles inmediatamente antes a éste son los bajos (zonas de préstamo). La ubicación de los transectos para los perfiles se muestran en el mapa 3. La protección brindada al lote por los jarillones de la vía a Mahates y en especial por el jarillón de la ciénaga Capote, es evidente en las dos gráficas de la derecha, ambos perfiles están por encima de la creciente centenaria.

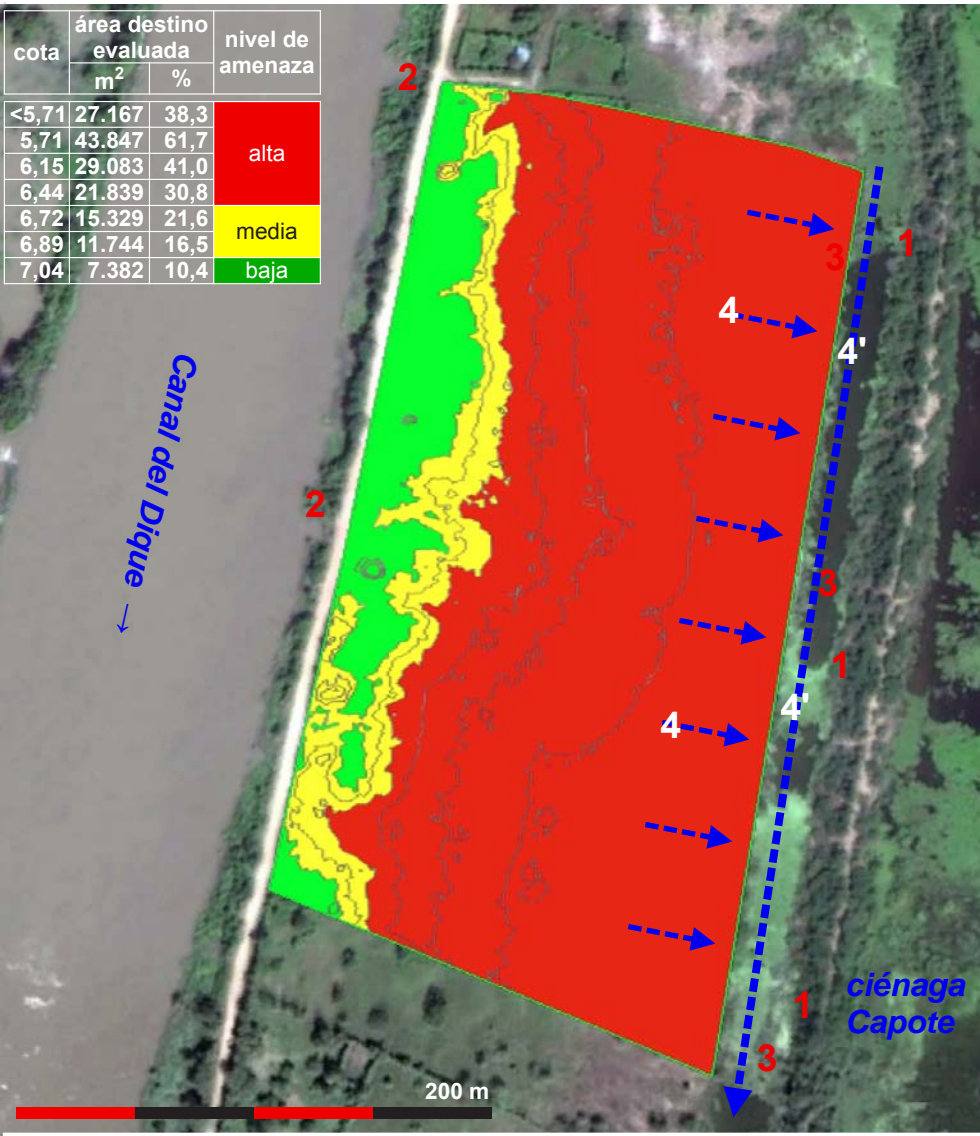
cota	área destino evaluada		nivel de amenaza
	m²	%	
<5,71	27.167	38,3	alta
5,71	43.847	61,7	
6,15	29.083	41,0	
6,44	21.839	30,8	media
6,72	15.329	21,6	
6,89	11.744	16,5	baja
7,04	7.382	10,4

Mapa 4. Calificación de nivel de amenaza de inundación del lote Villa Esperanza (Soplaviento), considerando sólo los niveles del terreno en relación con crecientes con diferentes I_R , detalles en la tabla 5. Los niveles, áreas y porcentajes y sus respectivas calificaciones se muestran en el recuadro. Esta figura es realmente una simplificación del mapa 3., integra los 6 intervalos de recurrencia a 3 niveles de amenaza. Las líneas oscuras entre las fajas corresponden a las cotas de creciente de diferentes I_R (véase recuadro). Amenaza se reduce a **nivel bajo** mediante mejoramiento y conservación de los taludes del terraplén vial [2] y perimetral de la ciénaga Capote [1]. El área de Villa Esperanza no está incluida dentro del perímetro urbano actual de Soplaviento ni está en la propuesta Ajustes al EOT 2010 que no ha sido aún presentada al Concejo Municipal para su análisis y eventual aprobación. Por tanto, se recomienda la revisión de estos ajustes para incluir el sector Villa Esperanza; igualmente, se recomienda ampliar el área de expansión urbana para uso agroindustrial (NE del casco urbano actual) a mixto que incluya residencial vis y comercial y extenderla desde el perímetro actual hasta Las Mestizas, en la faja entre el terraplén del Canal del Dique y el de la carrera 6ª. Villa Esperanza tampoco cumple con la normativa sobre retiros en rondas hídricas, tanto de la ciénaga Capote [1], como del Canal del Dique [2]. Las condiciones actuales son artificiales, debido a la presencia de los jarillones occidental y oriental; éstos fueron construidos y son mantenidos por el ente territorial (Gobierno de Soplaviento o de Bolívar) con la aprobación tácita o explícita de la autoridad ambiental (CARDIQUE o CORMAGDALENA) y constituyen los reales límites del lecho mayor del río; aún así, los terrenos habilitados para construcción o construidos, están ubicados a menos de 30 m del límite (en este caso los jarillones O y E). Si tales terrenos se incorporan al perímetro urbano, la ronda hídrica puede ser redefinida por el ente territorial en concordancia con delineamientos de la CARDIQUE y por tanto pueden ser menores y así legalizar la irregular situación actual. Los bajos [3], si bien son un hábitat artificial, pueden desempeñar un papel importante -positivo o negativo- en la nueva comunidad, en función del uso que se de a ellos. Actualmente son depósito de basuras, almacenan aguas de escorrentía que permanecen estancadas. Se recomienda construir drenajes pluviales de Villa Esperanza (— — — flechas azules) que descarguen en los bajos y rectificar la pendiente de éstos para que el drenaje sea en dirección sur, alejados de Villa Esperanza.
